Wie der Hanf zur Sanierung ins Pfarrhaus Wolfurt kam

Der Zahn der Zeit hatte heftig an dem 1886 errichteten Pfarrhaus Wolfurt genagt. Seine gelungene Generalsanierung verdankt das schöne alte Gebäude sowohl Nachhaltigkeitsüberlegungen als auch einer Enzyklika.

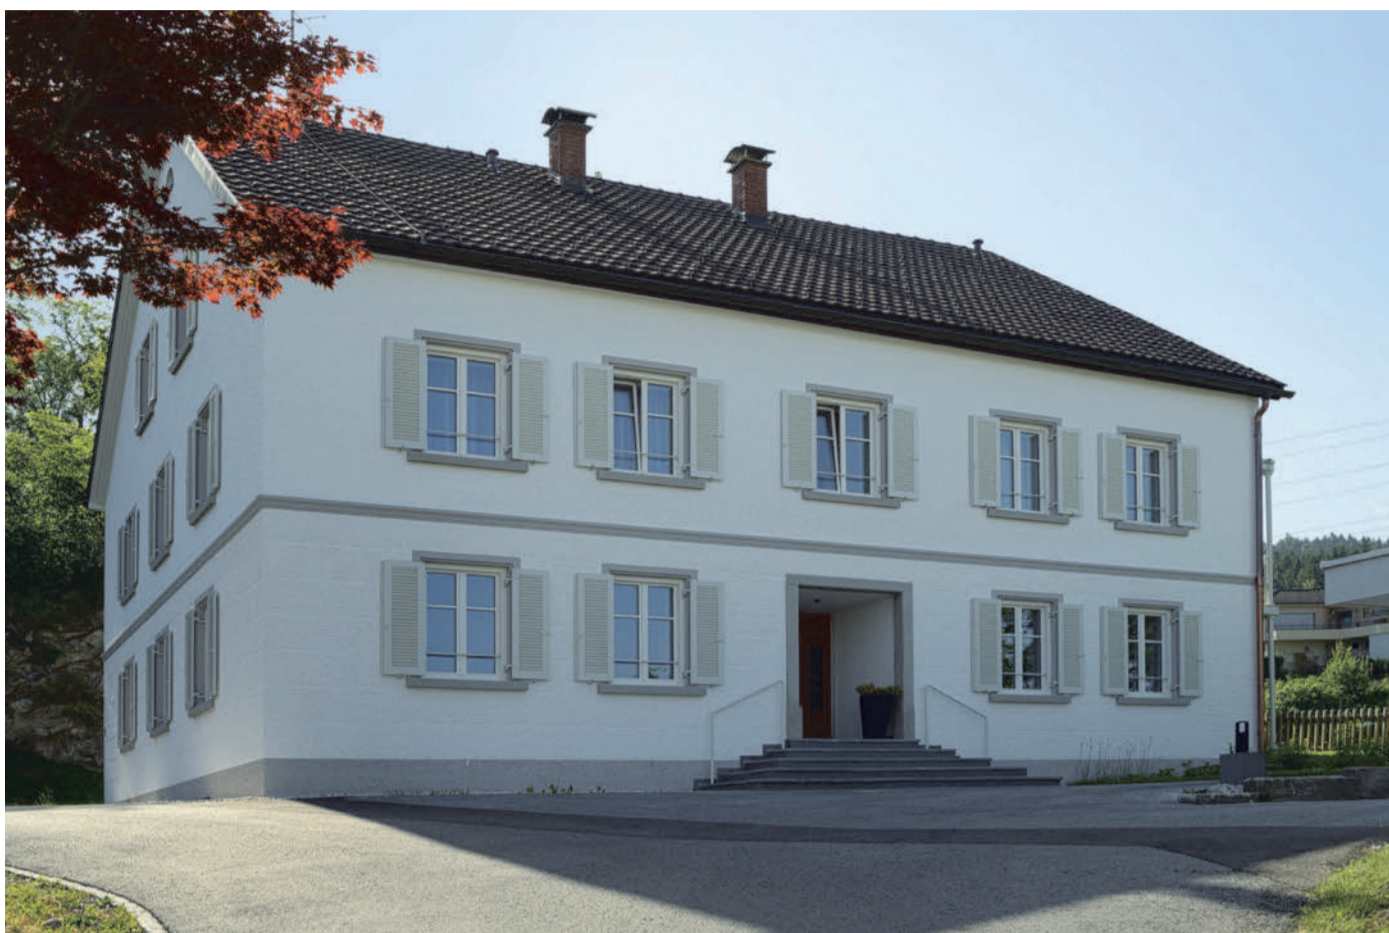
Vorzeigeprojekt. Die Sanierung ist energetisch wie optisch gelungen – auch dank der neuen Fenster mit Sprosse entsprechend historischer Fotografien der Jahrhundertwende.

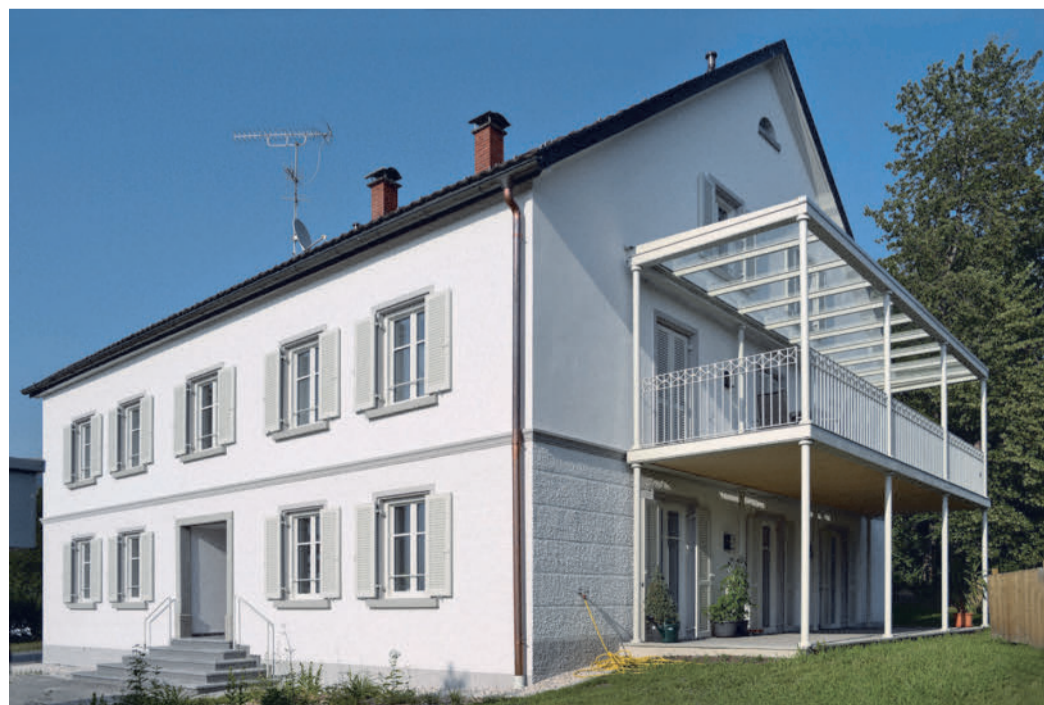
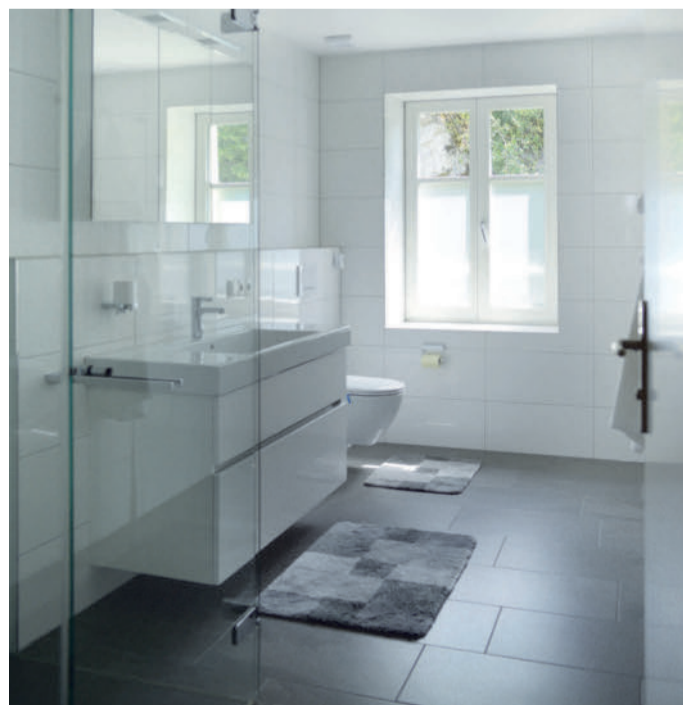
Auf der Südseite wurde ein gänzlich neuer Balkon vorgelagert, welcher zusätzlich verschattet. Die Belichtungssituation wurde durch die neuen Fenster zusätzlich massiv verbessert. Holztreppe führen bis ins geöffnete oberste Geschoss. Moderne Sanitäranlagen wurden ebenfalls installiert. Das aus dem Jahr 1886 stammende Pfarrhaus wird nun wieder als Wohn- und Bürogebäude genutzt.
